# Supervision Report

2022  
0217

# 평택 폐수종말처리시설 #관리동 - 1, 2

## BIM 검토

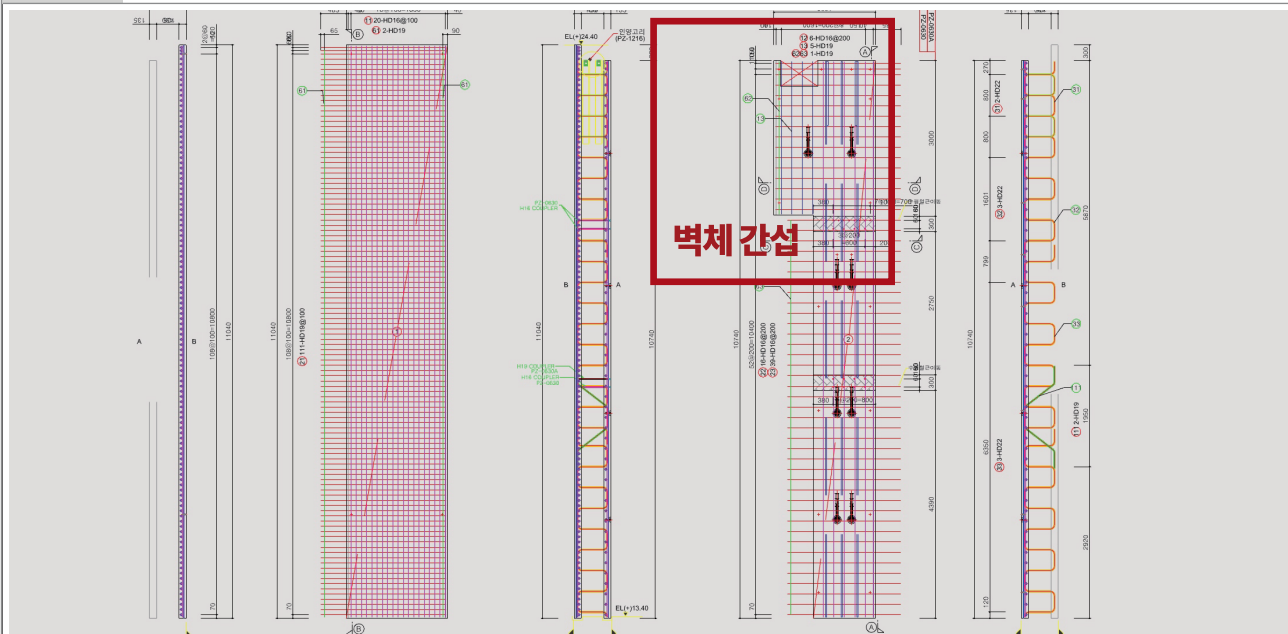
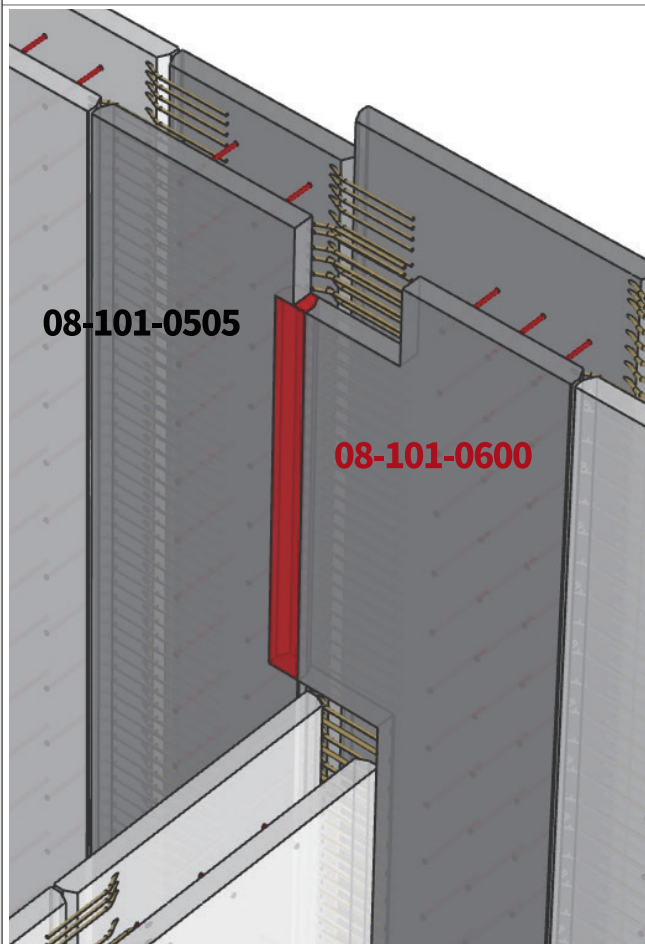
벽체 08-101-0505, 08-101-0600 간섭 발생  
08-101-0600번 벽체 수정 필요

08-101-0600번 벽체 수정

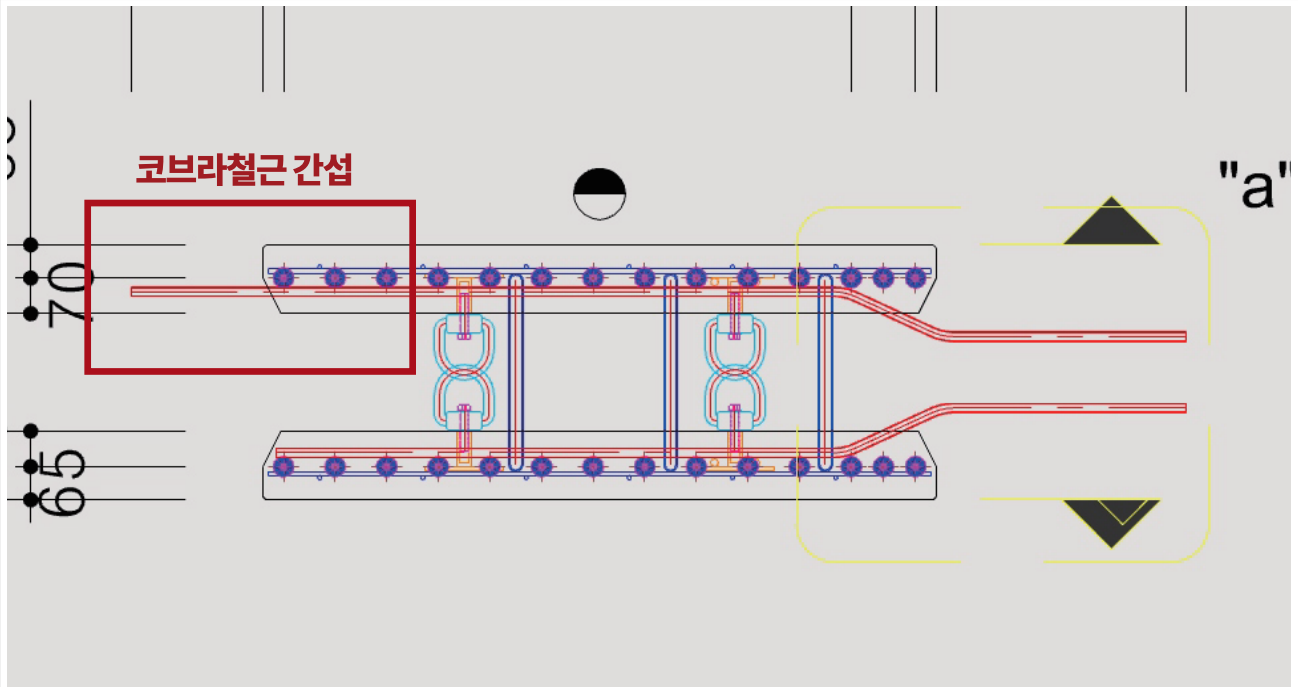
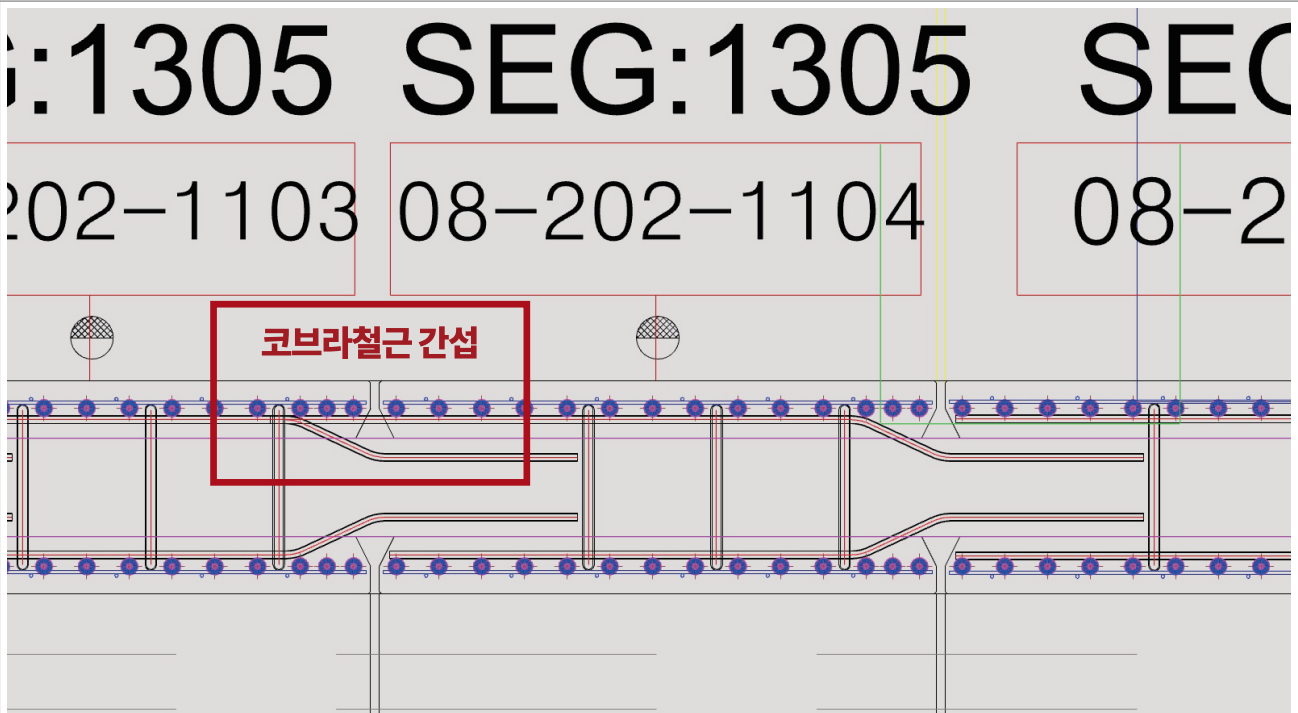
08-201-0108

제작상세도면과 배치도에서 현장타설(RC)구간의 벽체를 보강해줄 수 있는 코브라 철근 형태로 수정되어야함

제작상세도면과 배치도에서 코브라 철근의 형태 수정

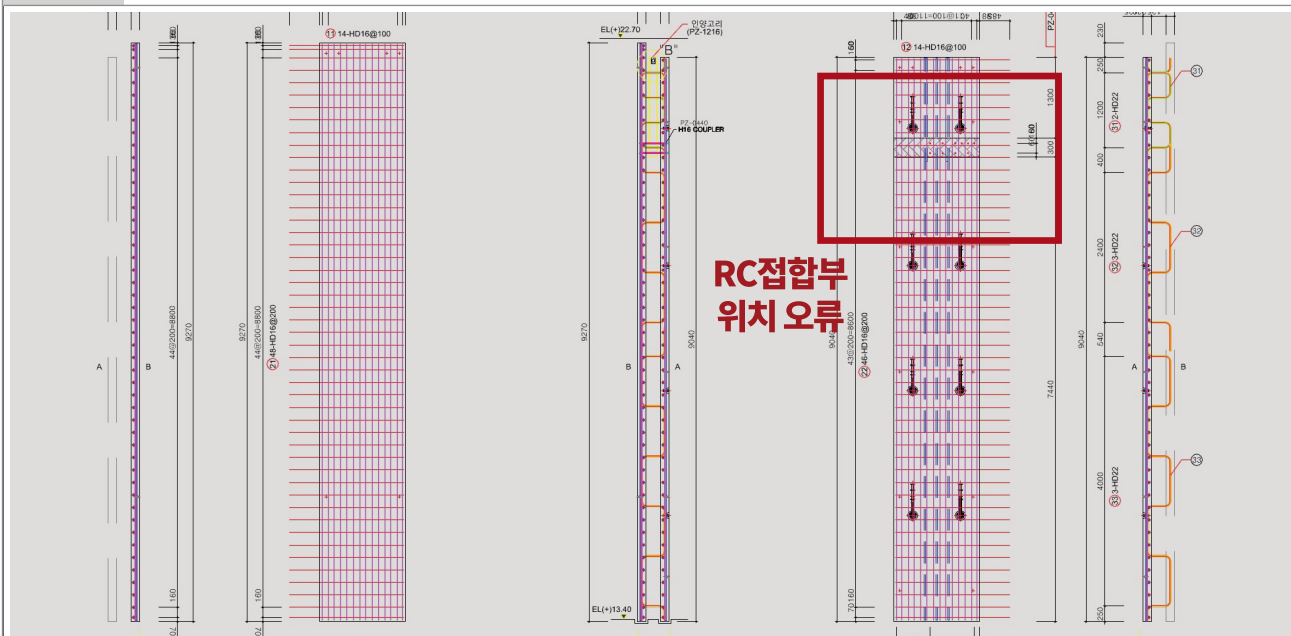
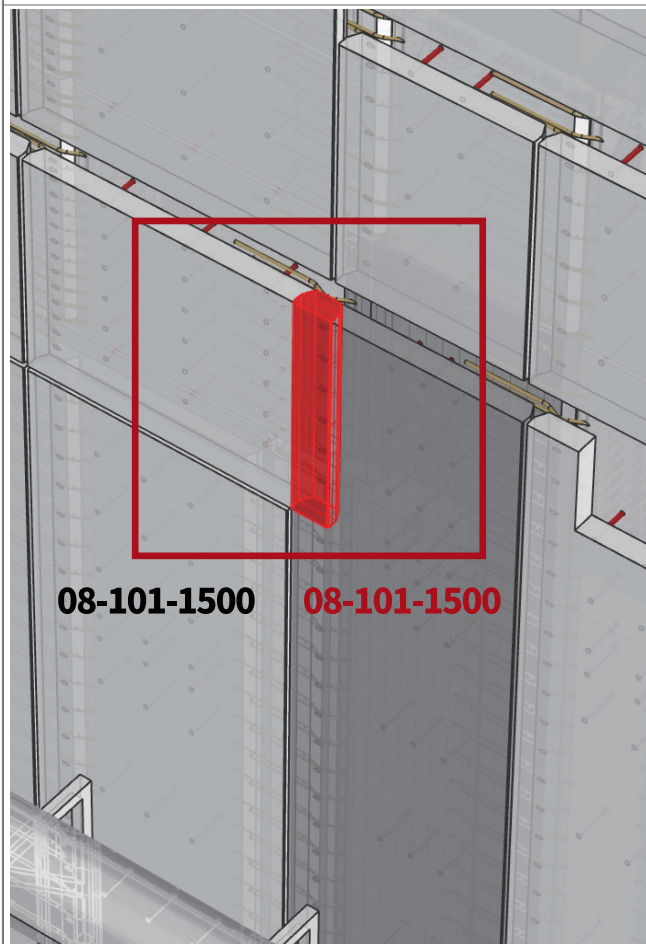
벽체 08-101-1500, 08-101-1402 간섭 발생

08-101-1500 벽체 수정

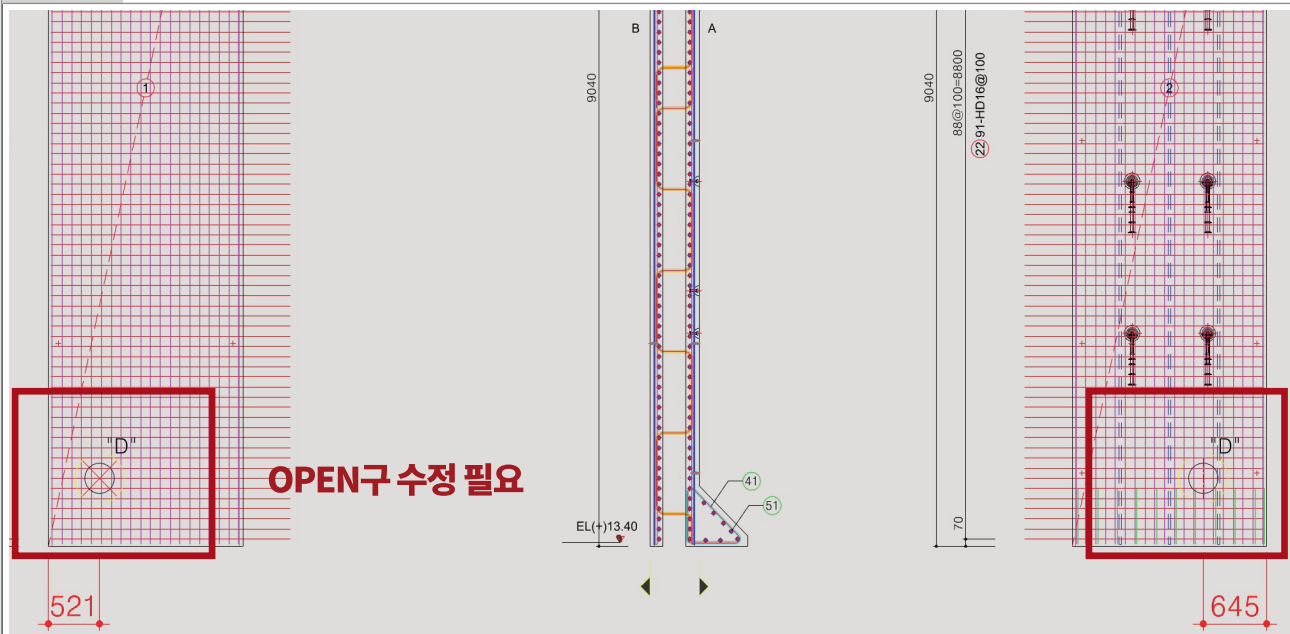
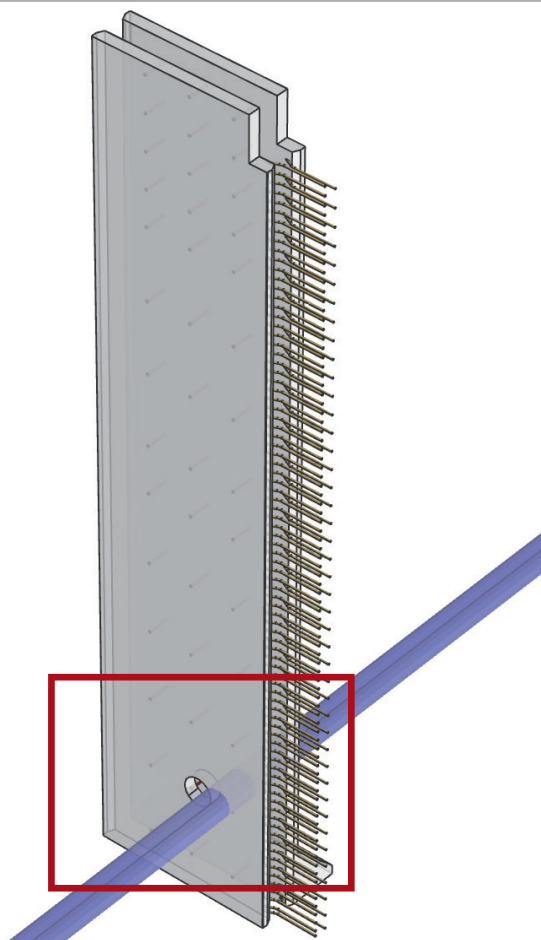
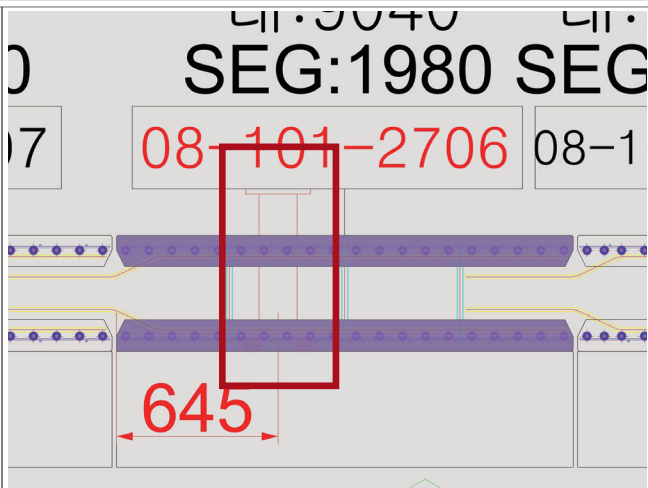
벽체 08-101-2706 하단 개구부 위치  
내측외측 차이 125mm 발생

OPEN구 사각형으로 수정

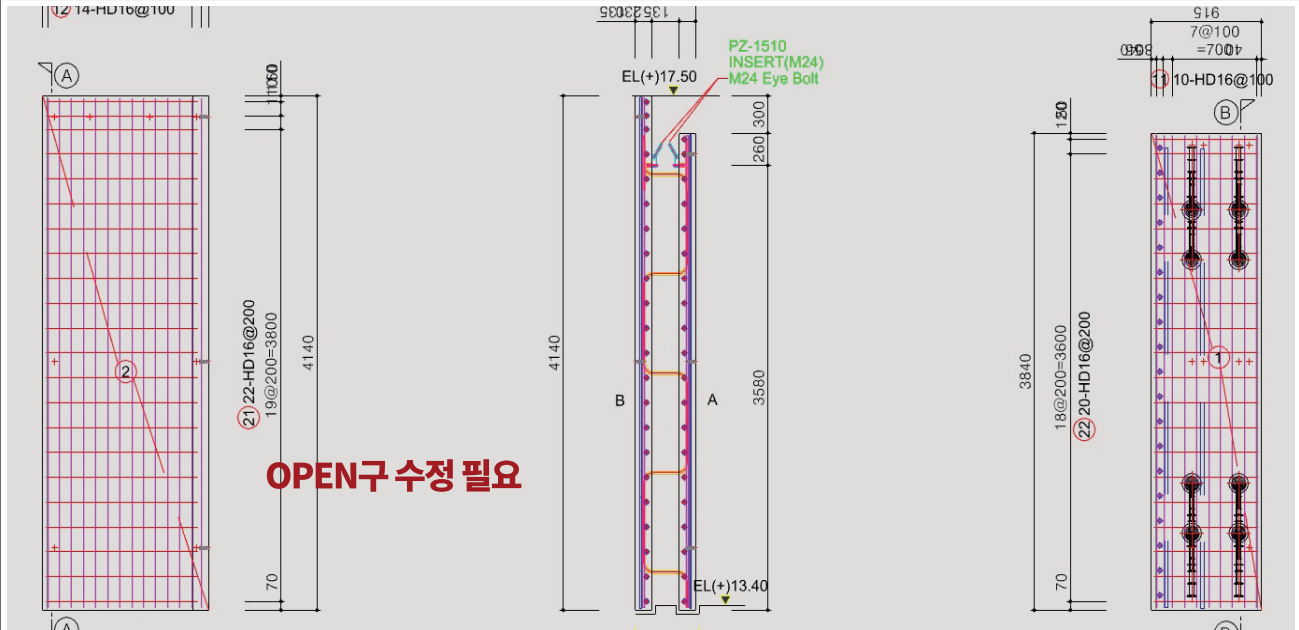
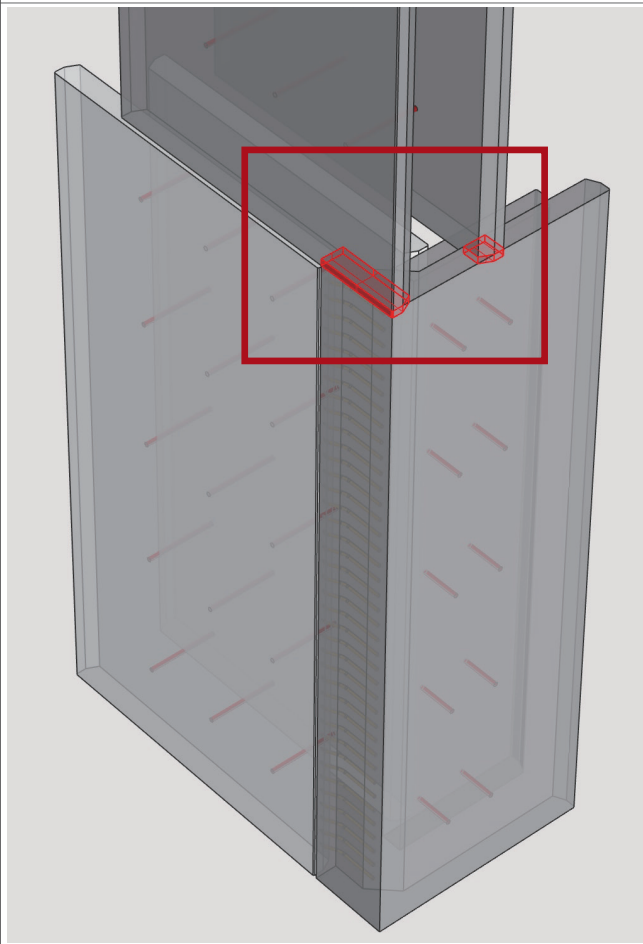
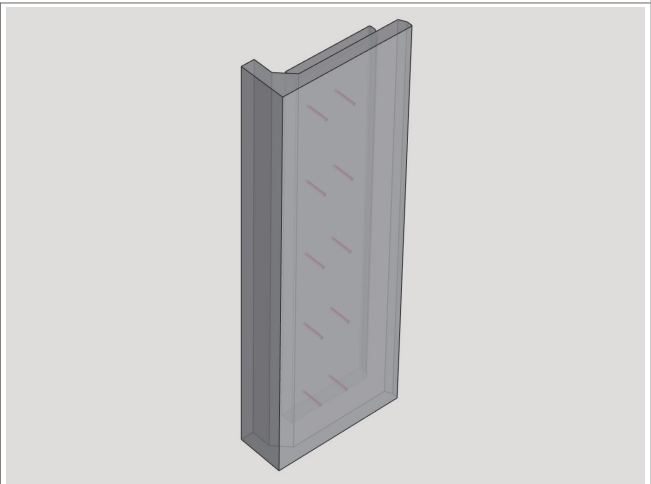
코너부 벽체 간섭 발생

코너부 08-201-2700 OPEN구 추가

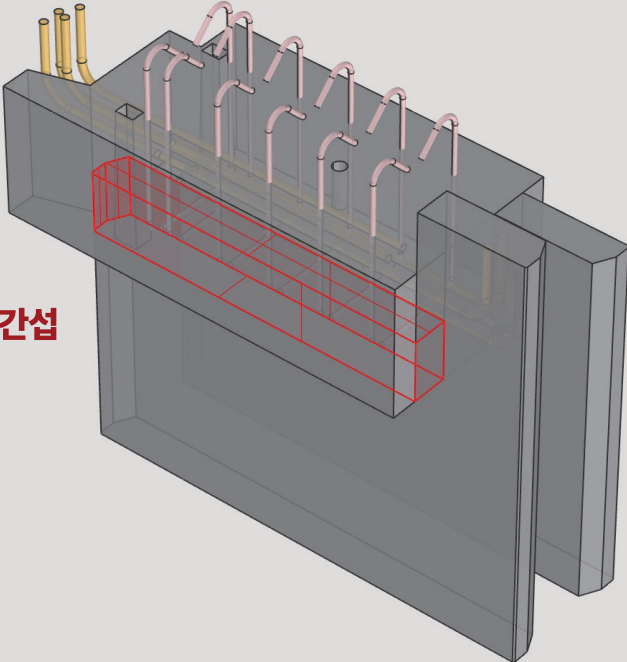
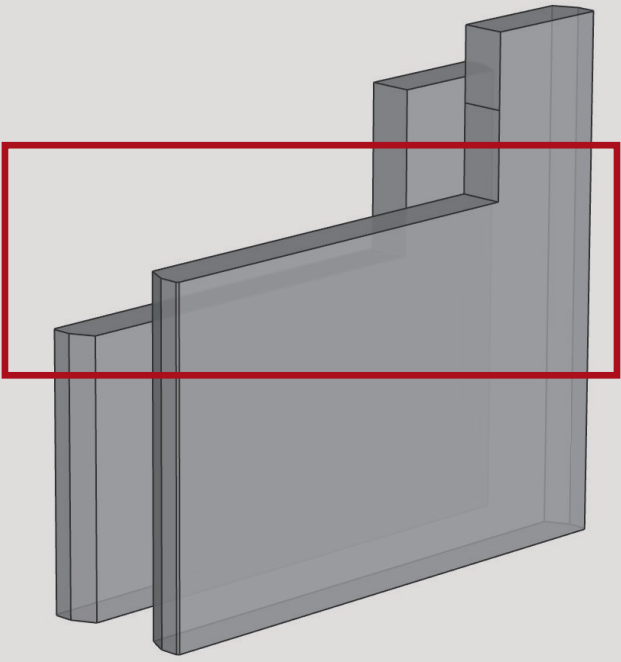
벽체와 거더 간섭

높이 일치해야함

벽체 08-102-4500 높이 차이(오류)로  
거더 12-101-1300와 간섭 발생

벽체의 내측 외측 같은 높이로 수정

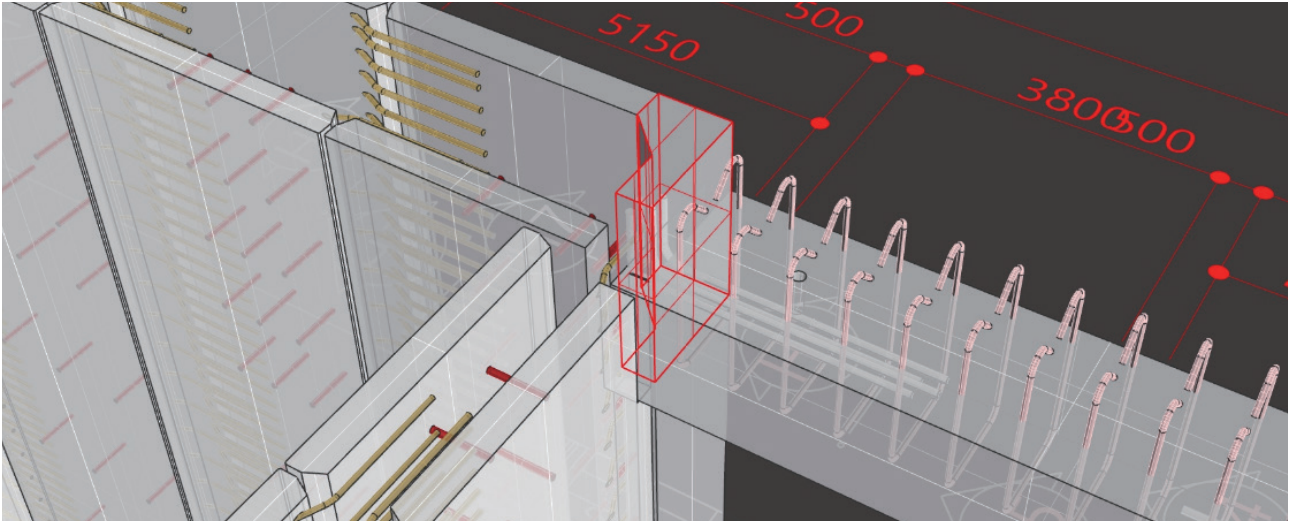
08-101-4300

벽체 08-101-0600, 거더 12-101-0600 간섭 발생

벽체 모서리 수정

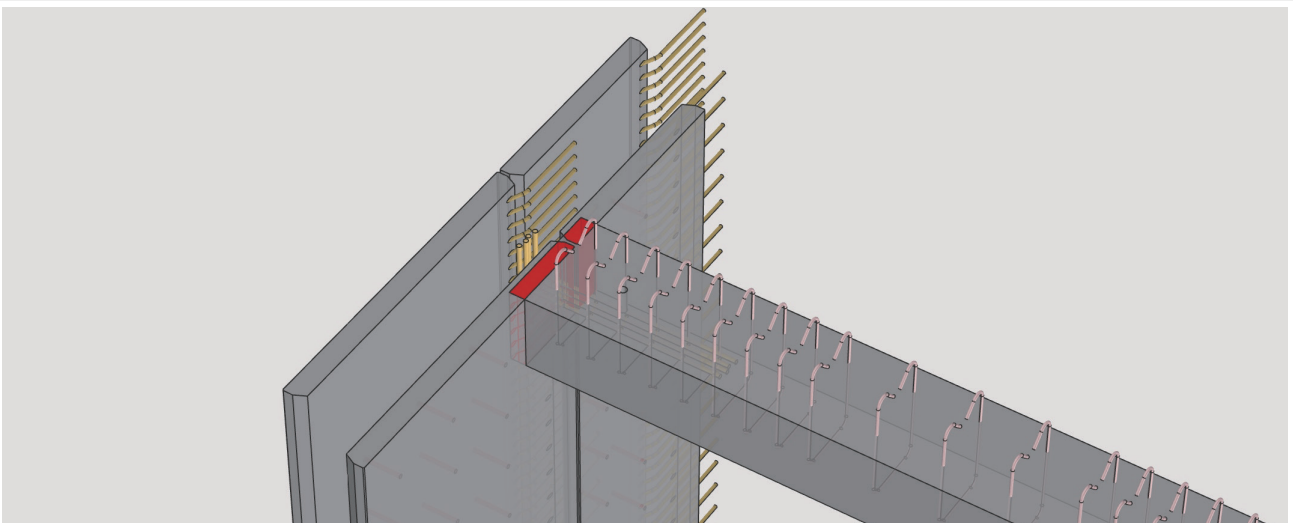
08-101-1305, 08-101-1306

벽체의 거더부분 OPEN구가 없어 간섭 발생

벽체 OPEN구 추가 및 수정

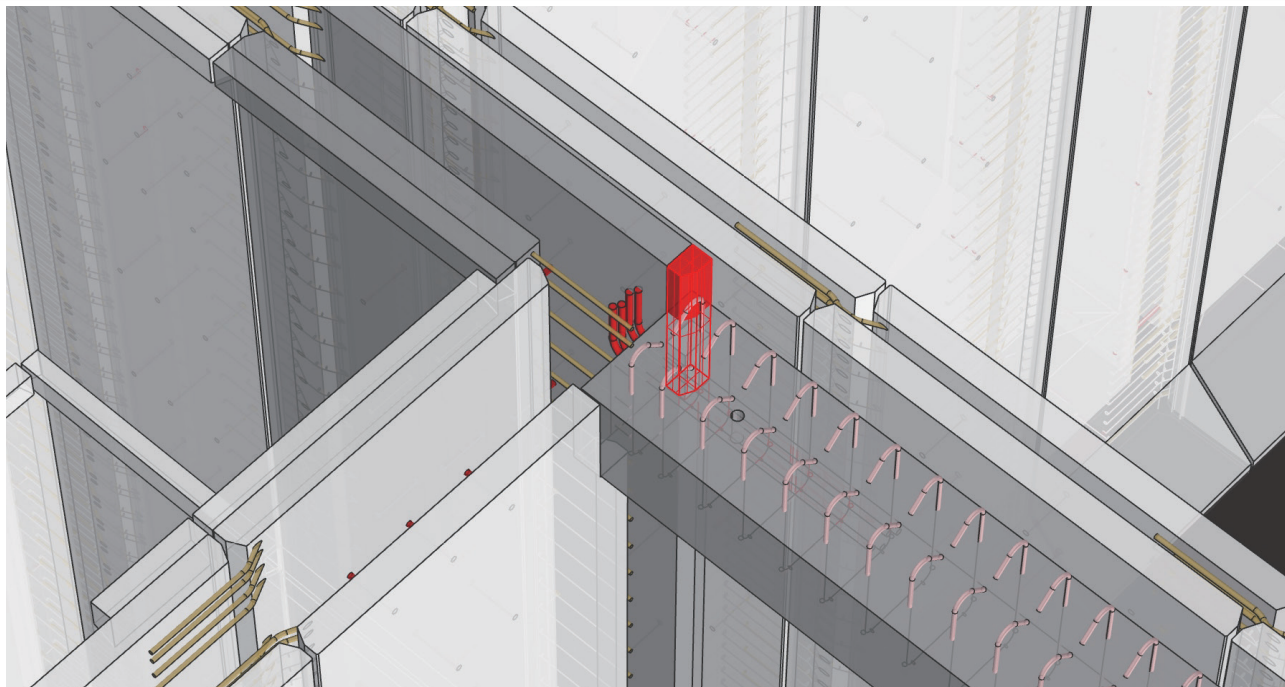
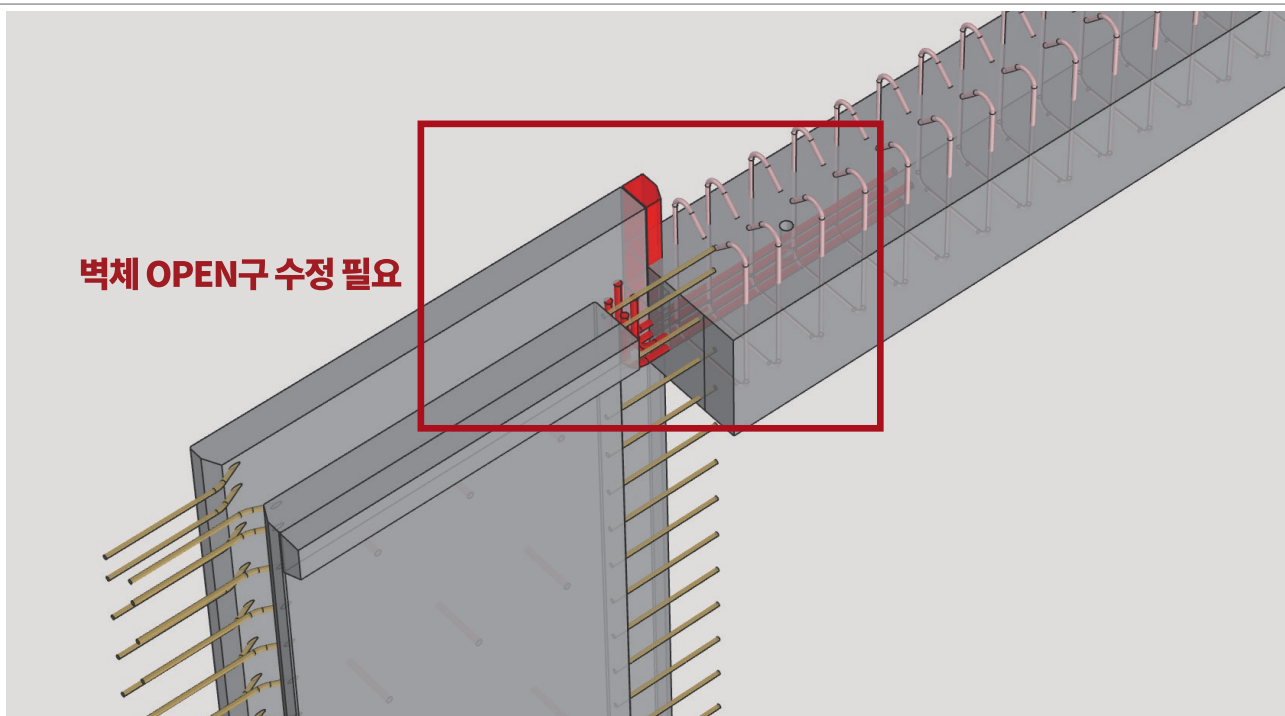
08-101-1501

**벽체 OPEN구 수정 필요**

벽체와 거더(철근) 간섭 발생

벽체 OPEN구 추가 및 수정

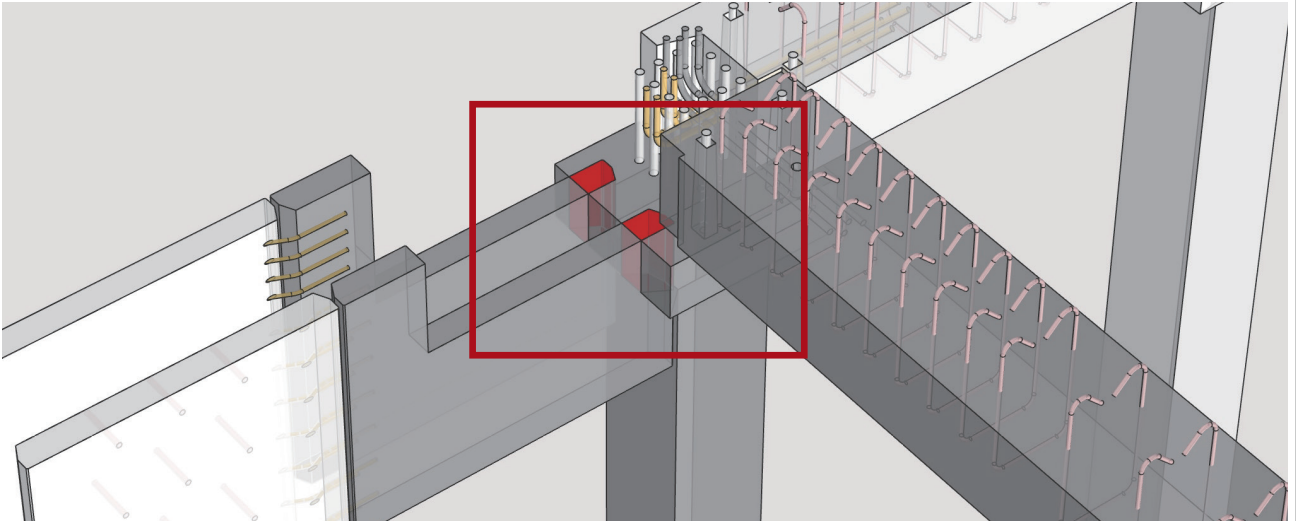
08-102-4500

벽체 08-102-4500, 기둥 13-101-400 간섭 발생

기둥 헌치부 수정

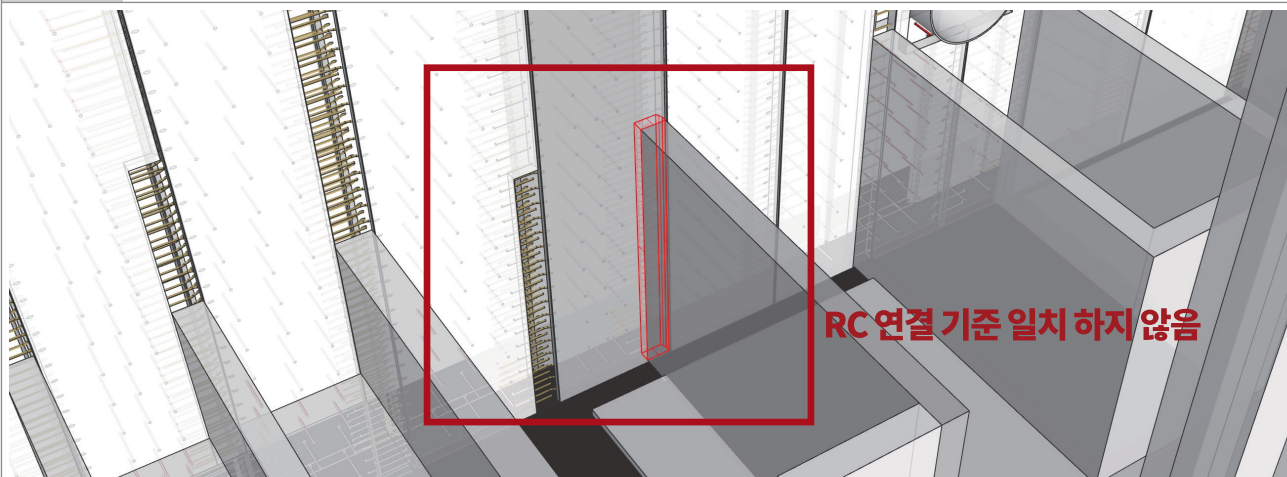
08-101-0807, 08-101-0808

단면도상에서 RC벽체가 0808로 들어가나, 평면도상에서는 0807과 연결됨 단면도와 평면도상 일치되지 않고, 제작상세도면에서는 0808 연결 기준으로 벽체 제작

기초계획 (평면도, 단면도) 수정

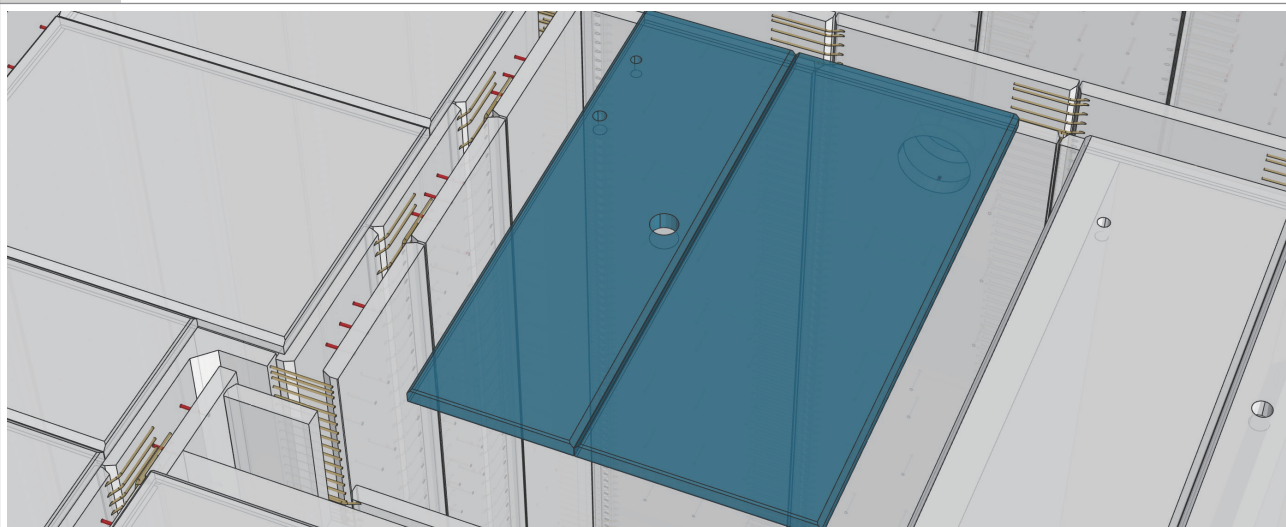
코너부

공장 생산 중단요청 및 시공방식 변경 필요

시공방식 변경

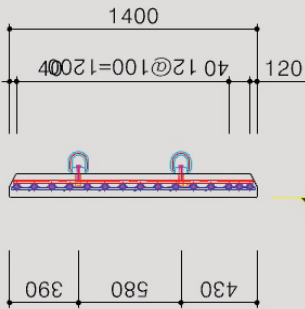
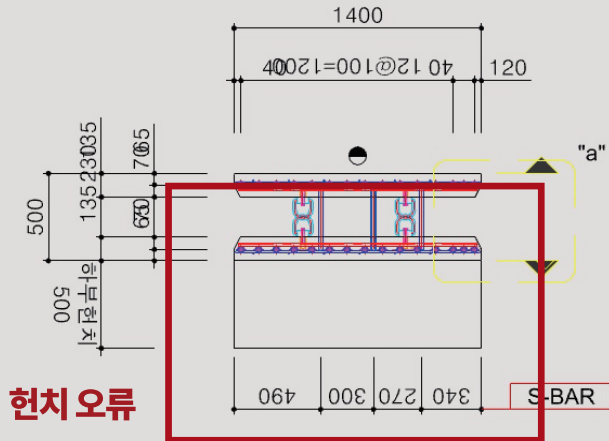
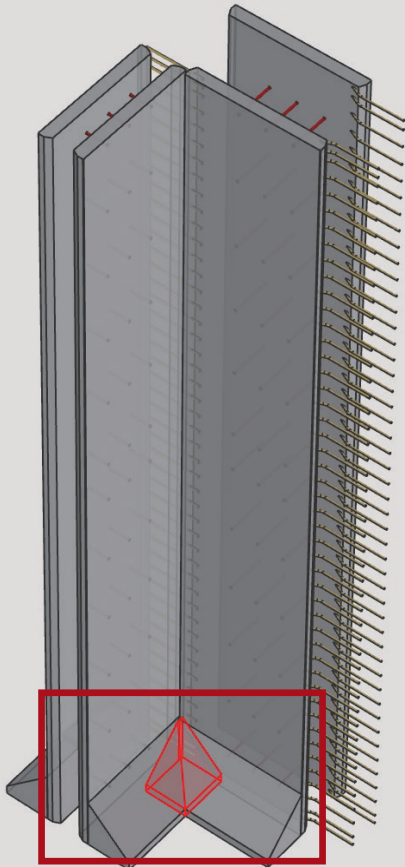
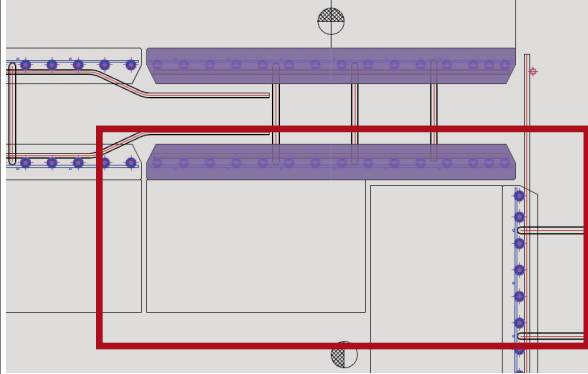
08-201-1101 (현치 부분에서 다수 발생)

현치 오류

현치 부분 모서리 마름모 (스트레인지 레이어) 필요

현치 모서리 부분 수정

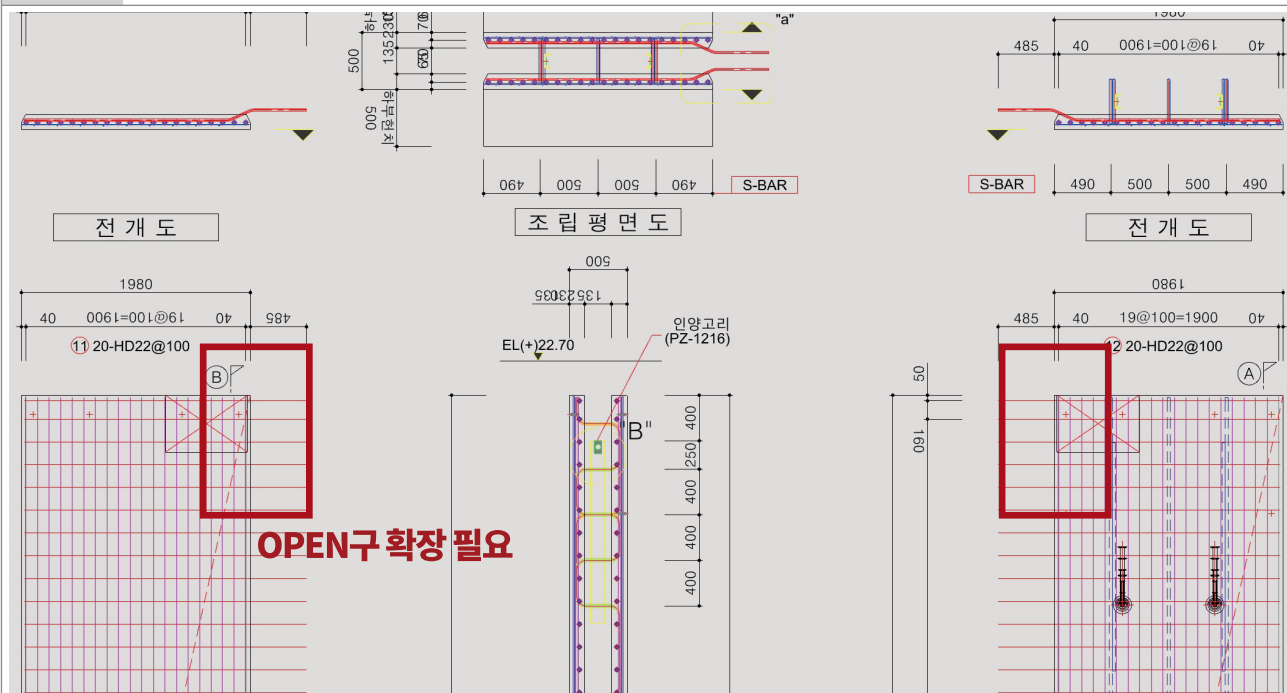
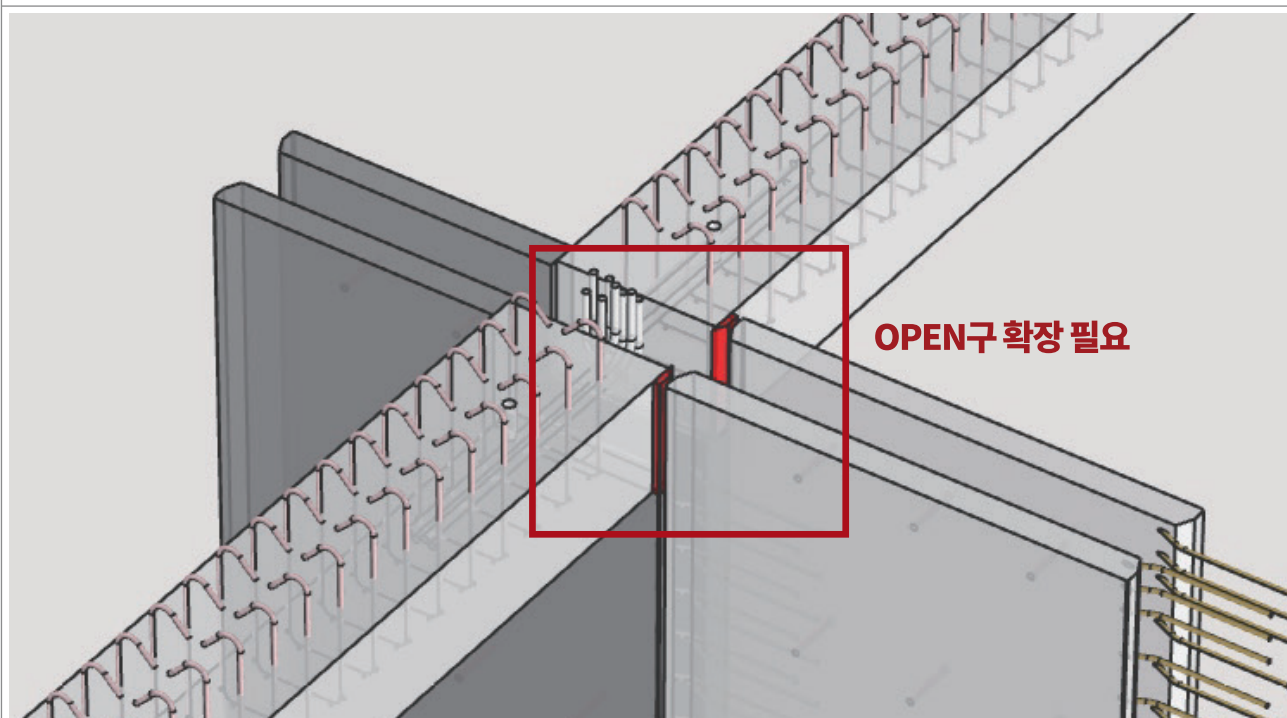
08-201-1003

거더로 인한 OPEN구 남는 부분이  
매우 얇아서 이동 시 파손 우려됨

OPEN구 확장

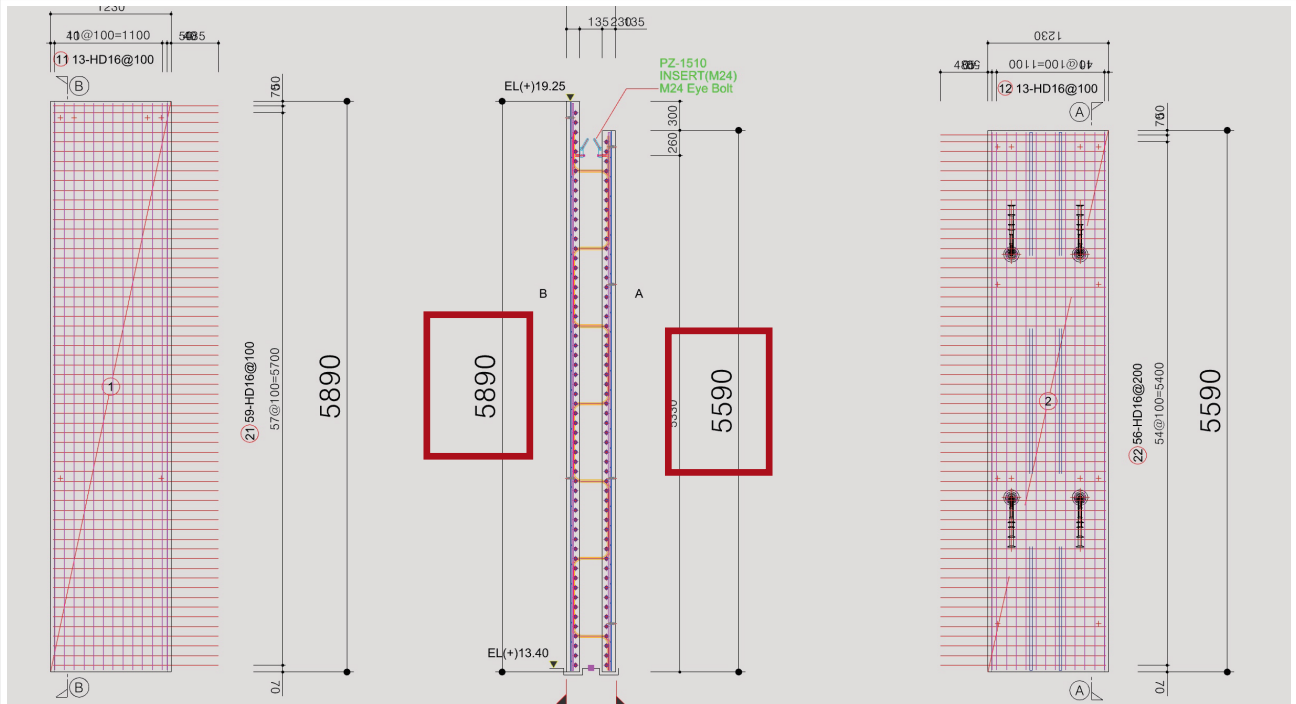
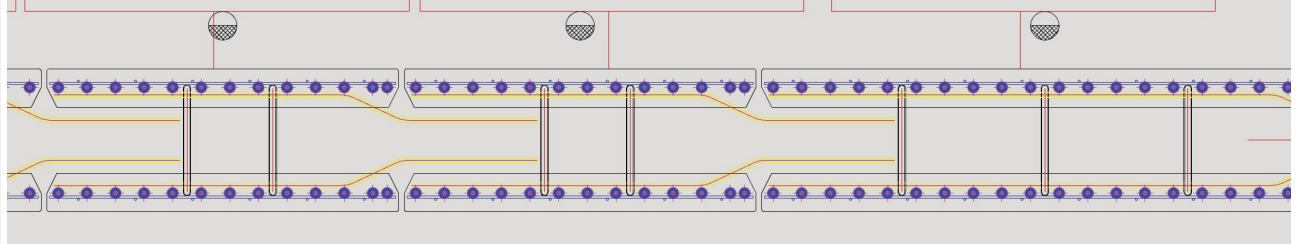
08-101-2503

### 높이 치수 오류

내외측의 벽체 높이 표현이 잘못됨  
배치상의 높이는 7440 7440

제작상세도면대로 진행

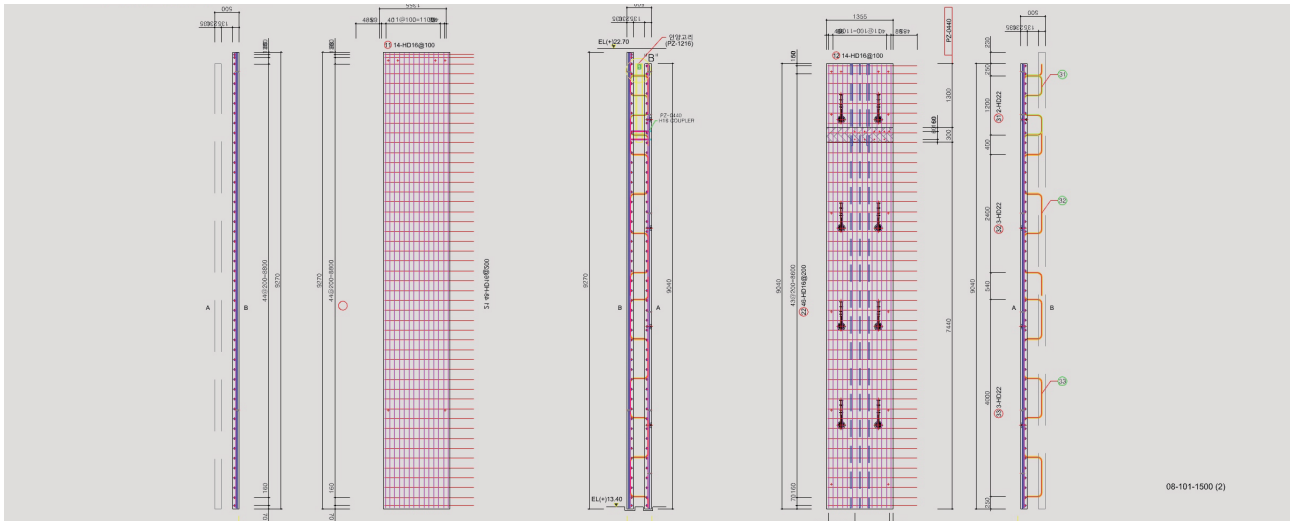
08-101-1500, 08-101-1600

1동 부분에서 언급 (1500번대와 1600번대)  
외측 내측 안맞음 확인 필요

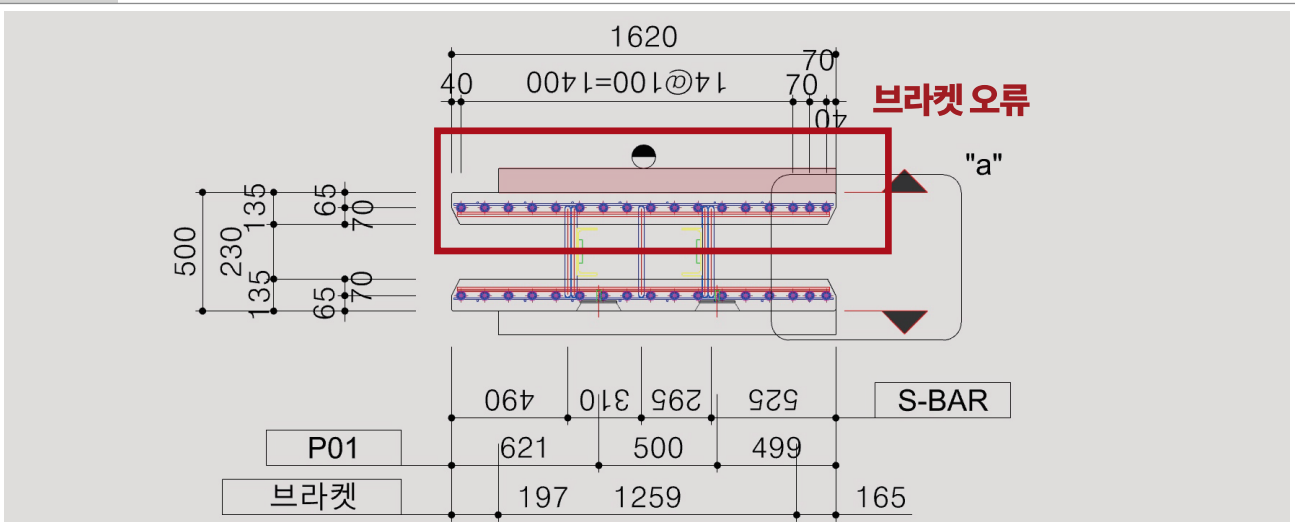
08-202-1103

제작상세도면에서 계단실에 연결되는  
브라켓 현치부가 양측으로 돌출

배치도대로 현치부가 한쪽에서만 제작

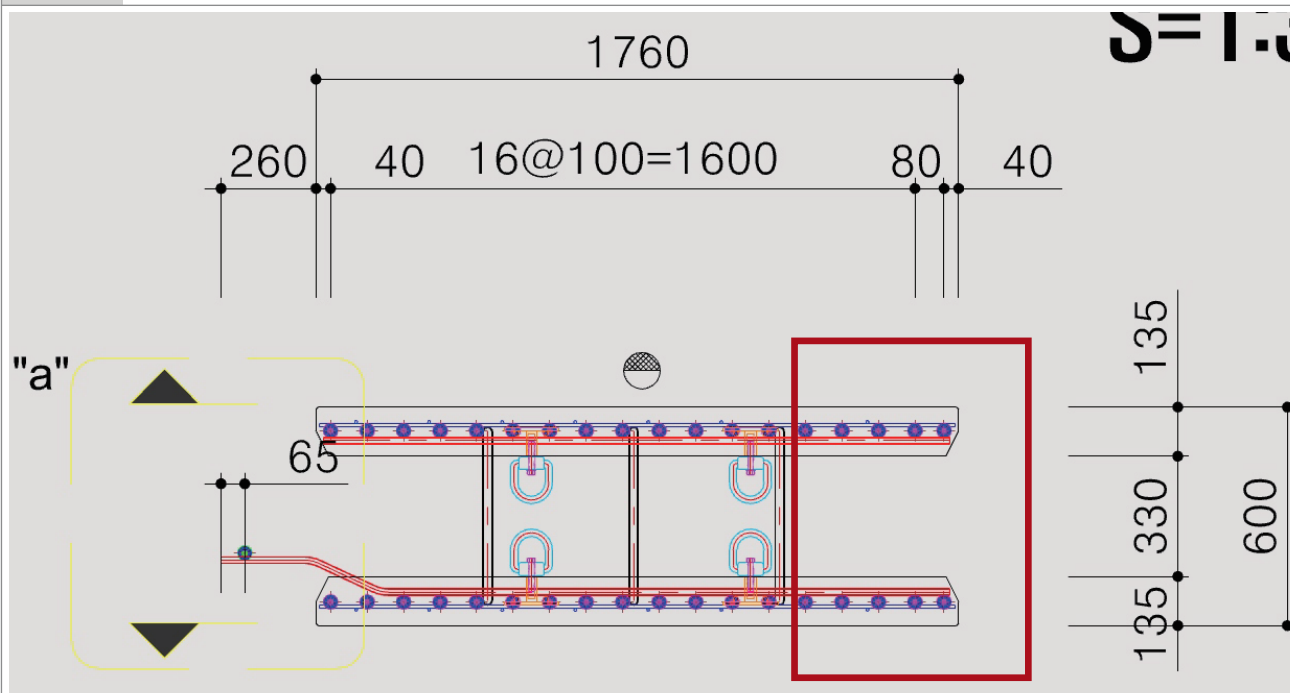
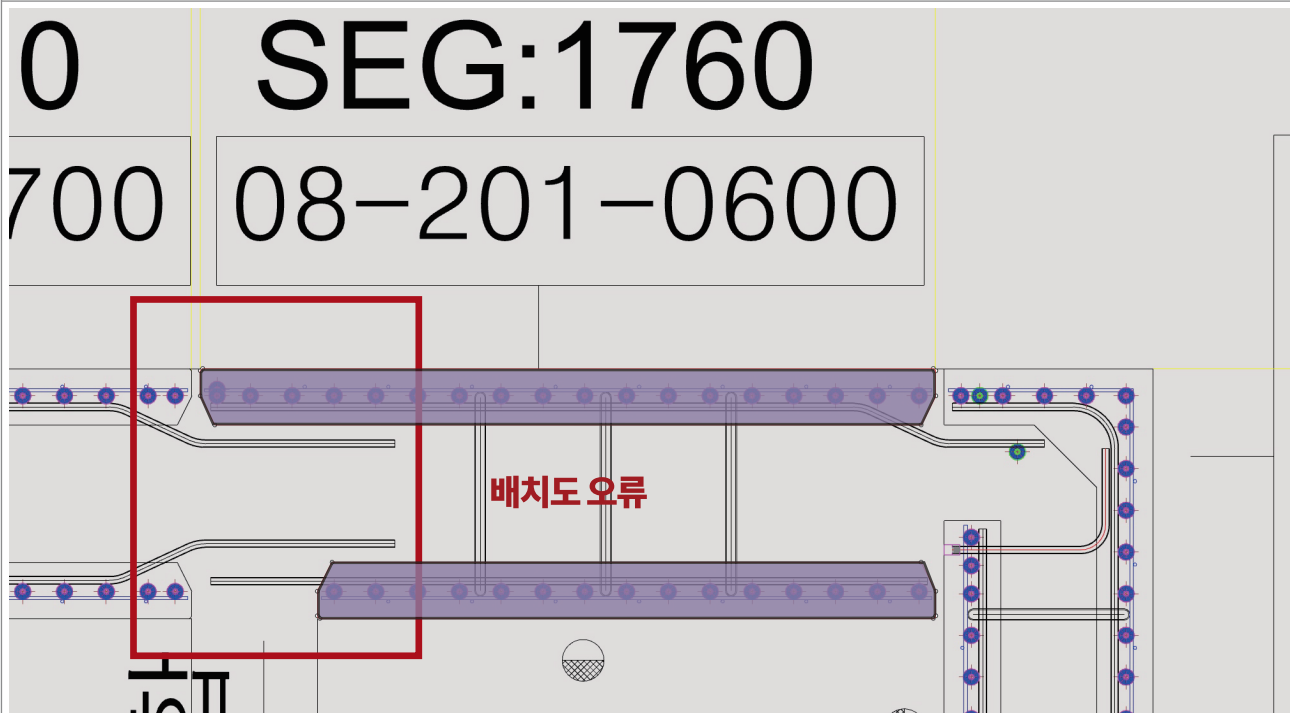
08-201-0600

제작상세도면과 배치도상의 벽체 형태가 상이함

제작상세도면의 벽체 형태대로 진행

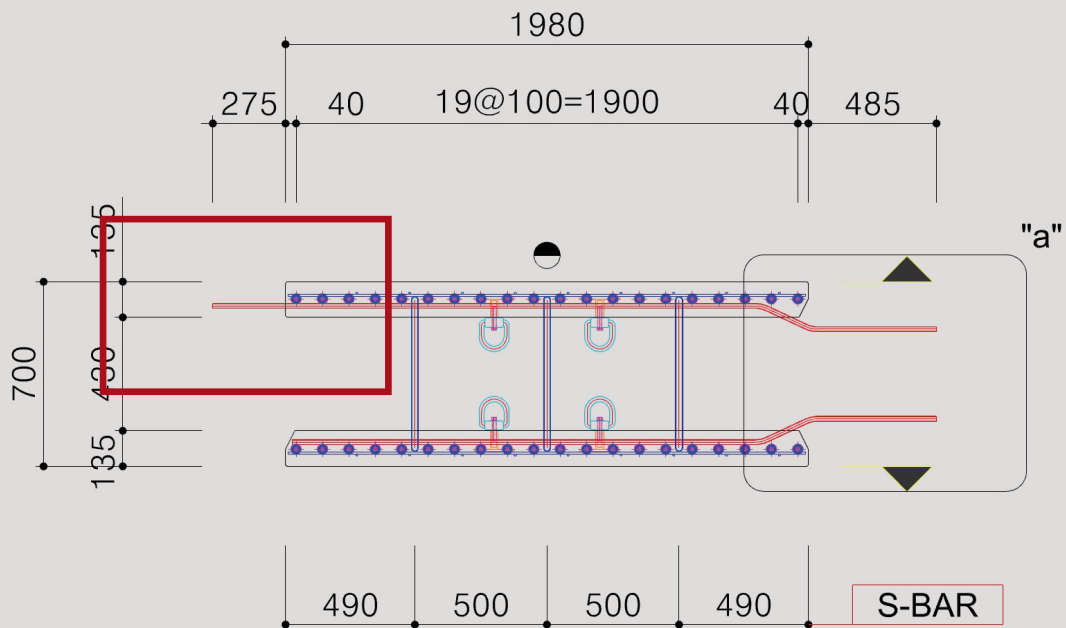
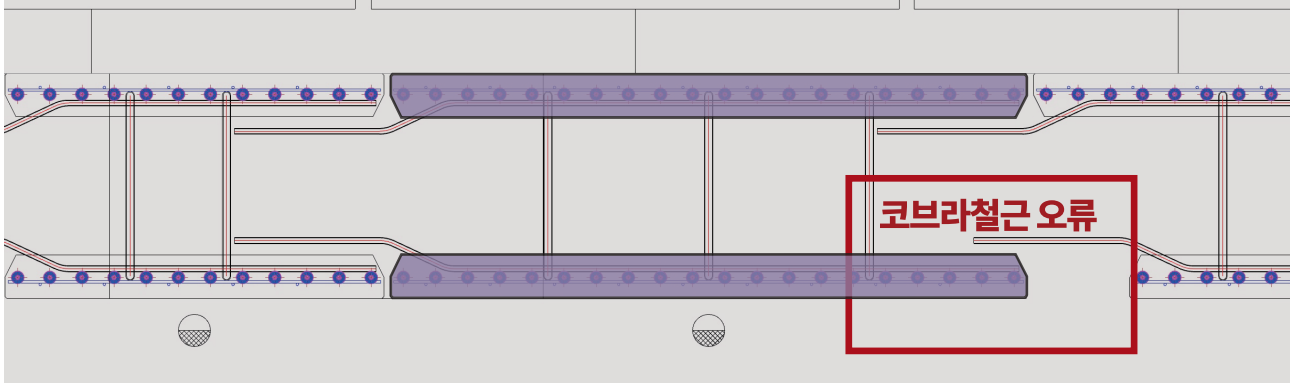
08-201-0103

제작상세도면과 배치도상의 코브라 철근 형태가 상이함

제작상세도면대의 코브라 철근 형태대로 진행
