# Supervision Report

2022  
0217

# 평택 폐수종말처리시설 #관리동 - 1, 2

## BIM 검토

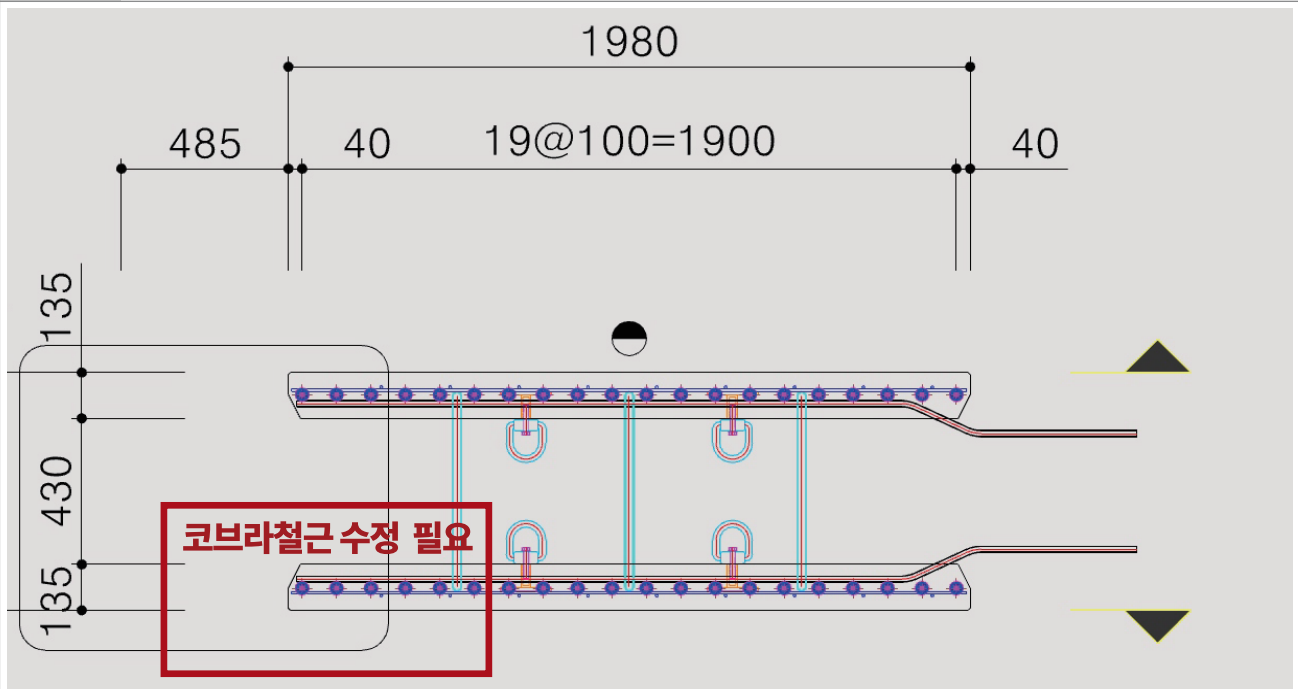
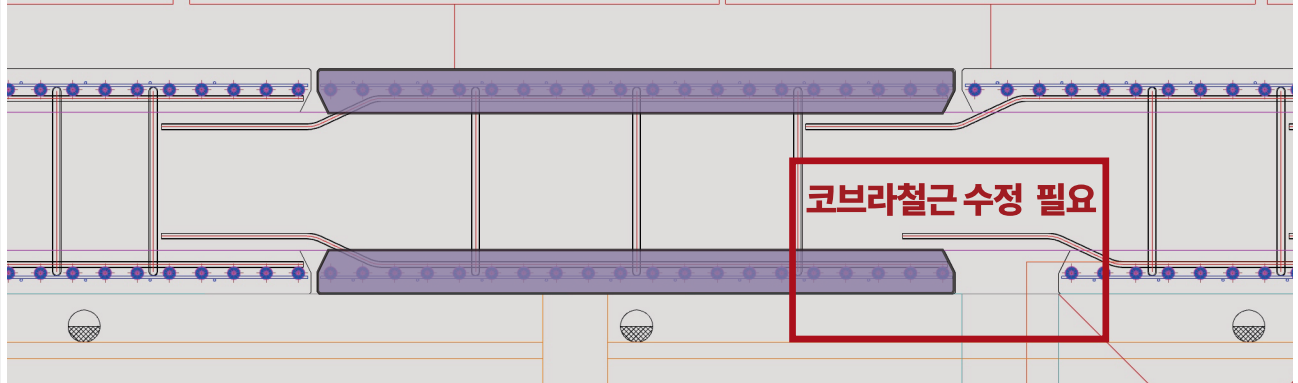
08-201-0108

제작상세도면과 배치도에서 현장타설(RC)구간의 벽체를 보강해줄 수 있는 코브라 철근 형태로 수정되어야함

제작상세도면과 배치도에서 코브라 철근의 형태 수정

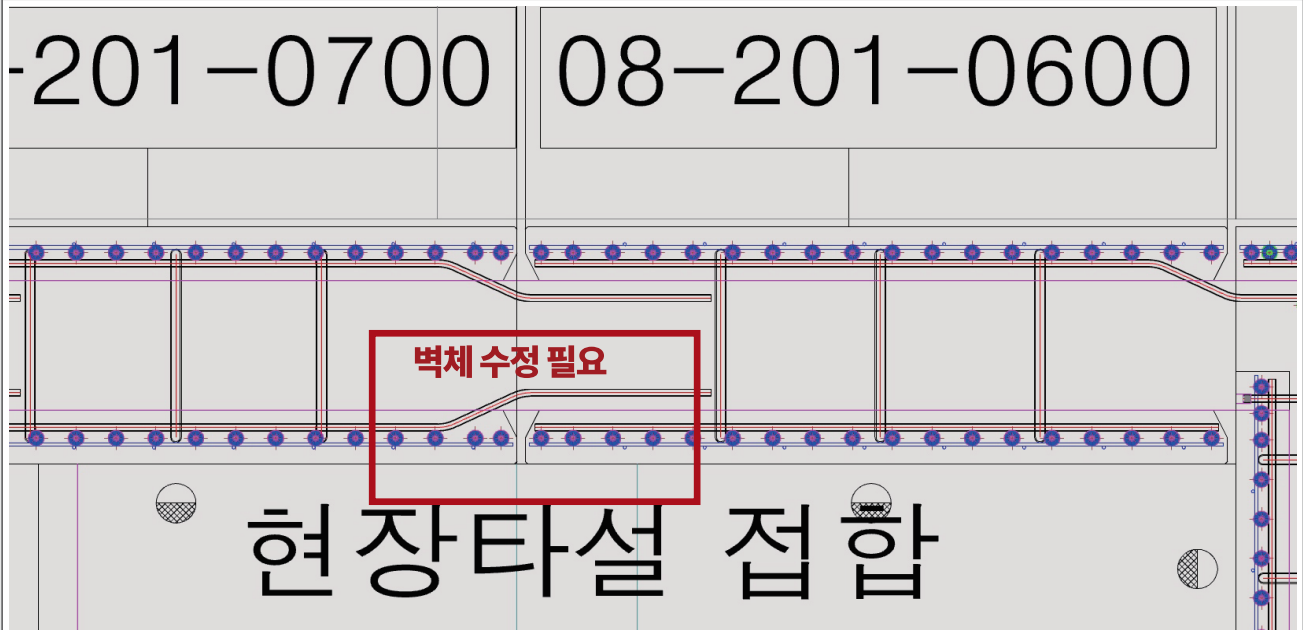
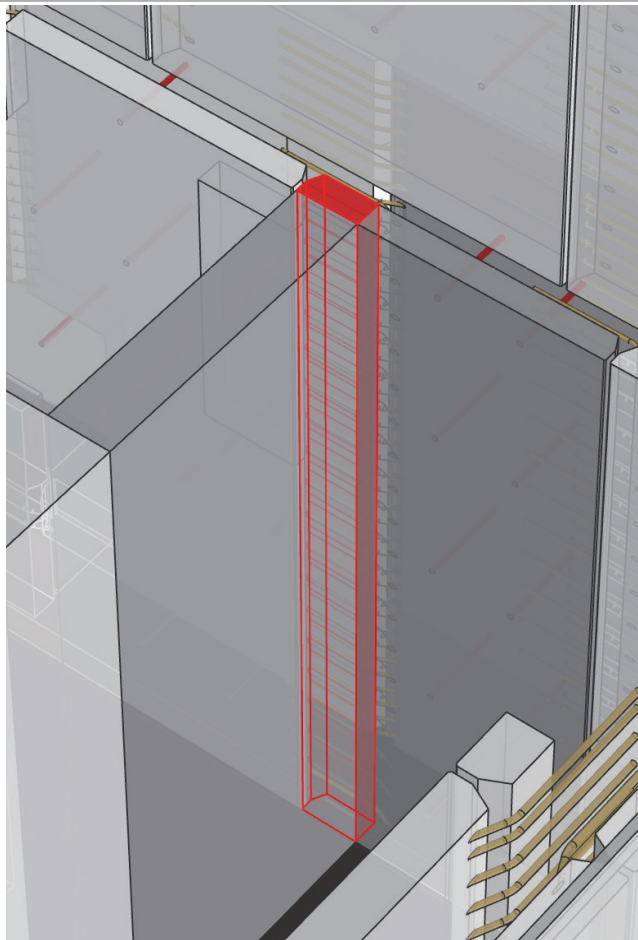
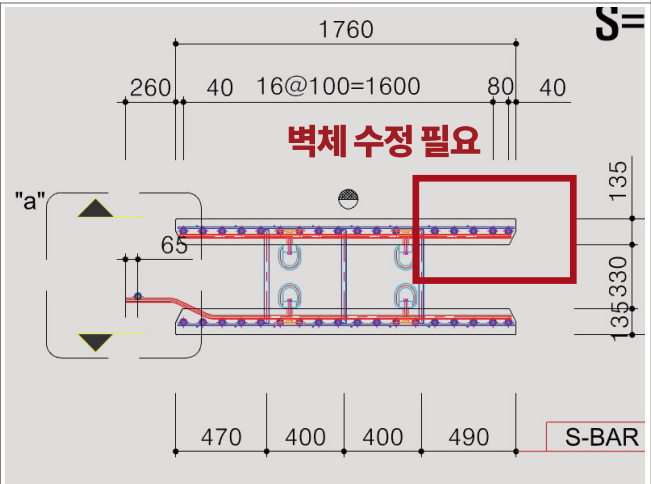
08-201-0600

현장타설(RC)구간의 벽체와의 접합을 위해  
PC벽체의 형태가 수정되어야함

제작상세도면 및 배치도에서 내판의 형태를 수정

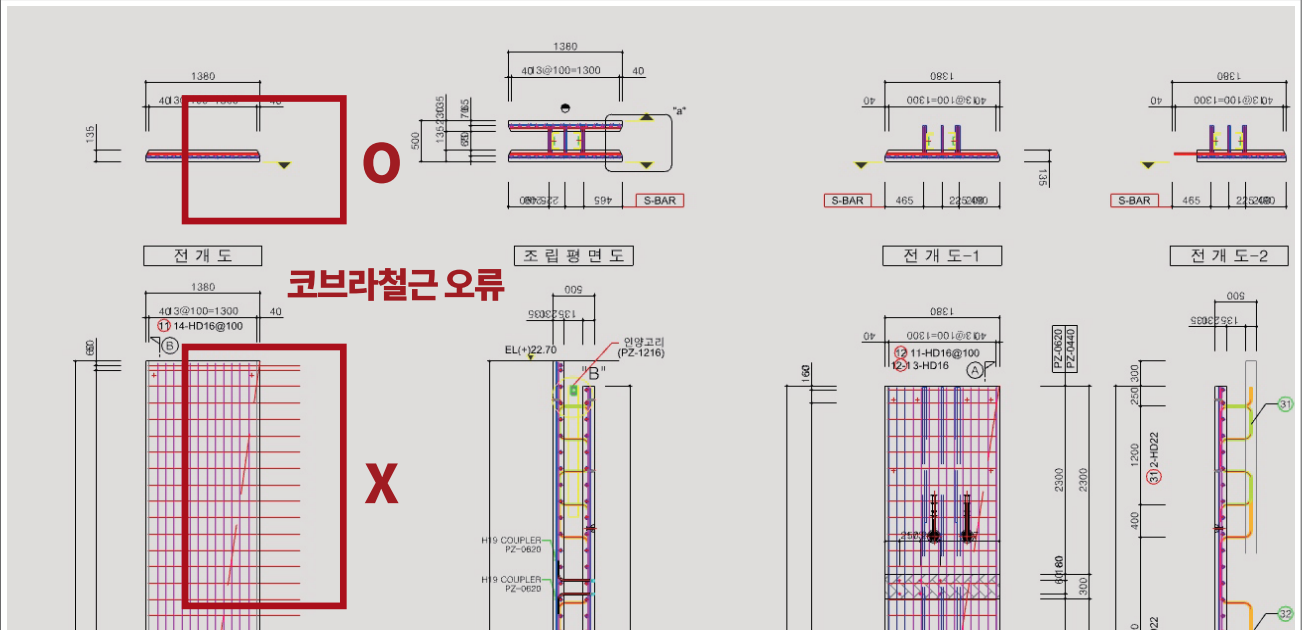
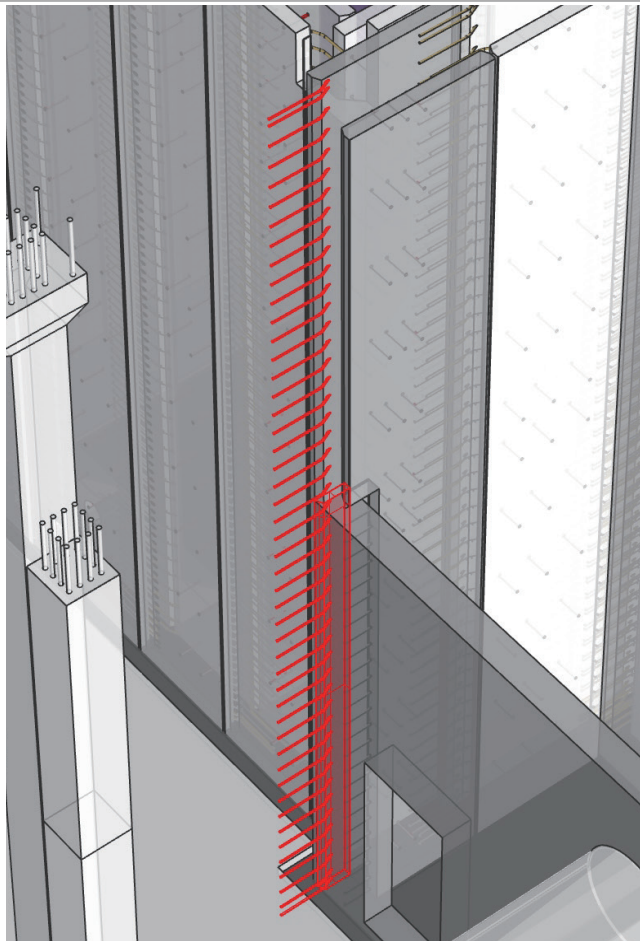
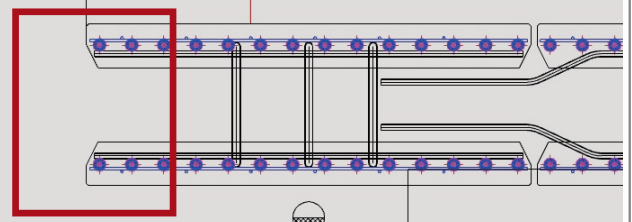
08-201-1301

제작상세도면의 외측 정면도에서 수평근이 들어가야하는데 코브라철근으로 표현되어있음

배치도대로 코브라철근을 수평근처리

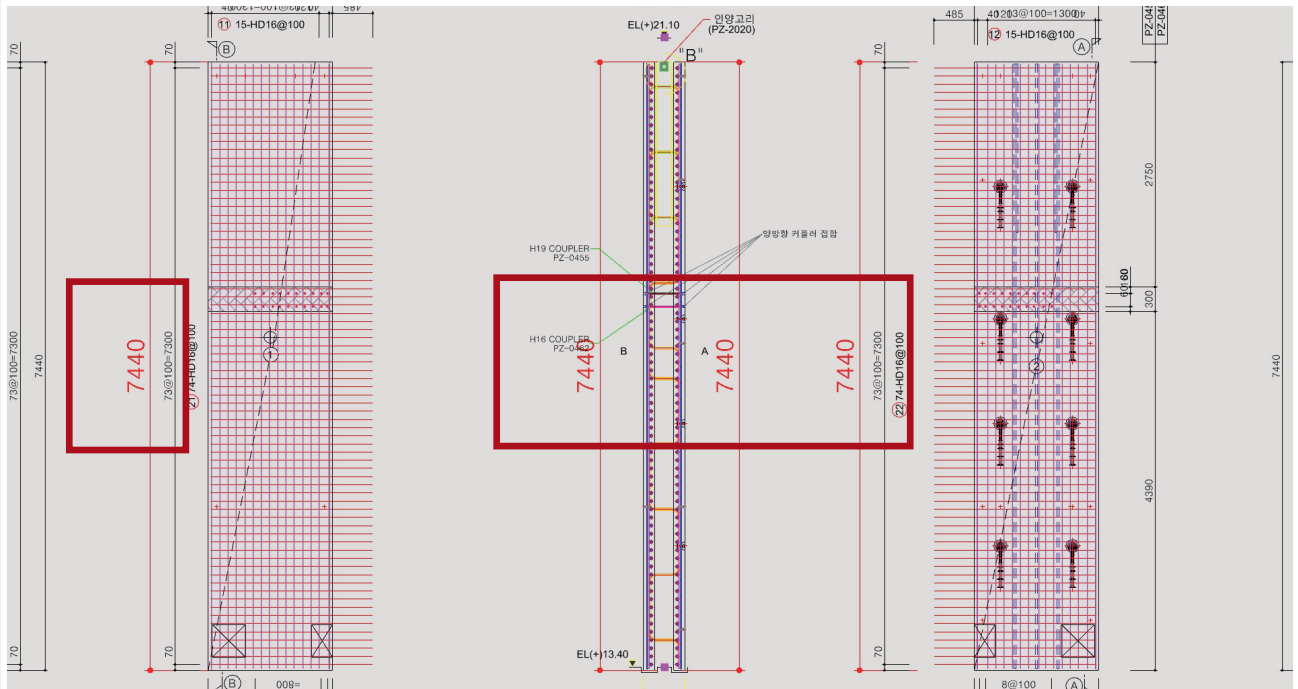
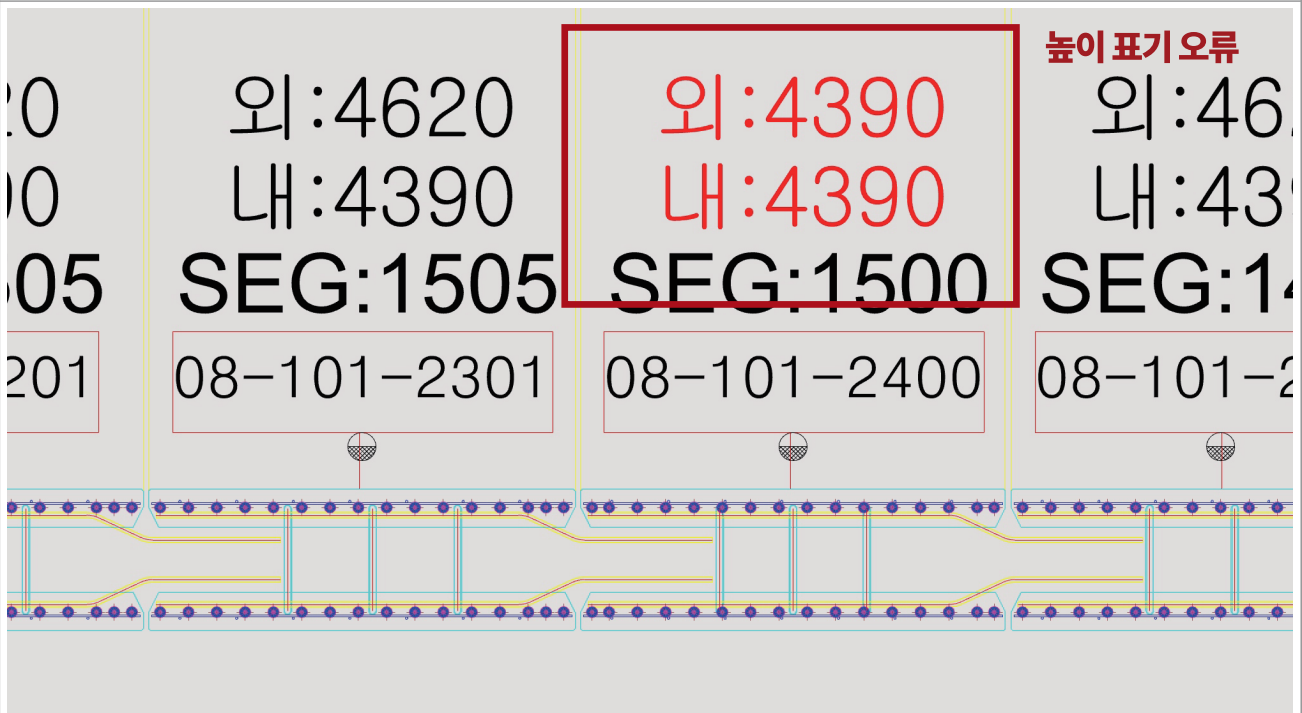
08-101-2400, 08-101-2401

내외측의 벽체높이 표현이 잘못됨  
배치상의 높이는 4390 4390

제작상세도면대로 진행  
제작상세도면의 높이 7740 7740

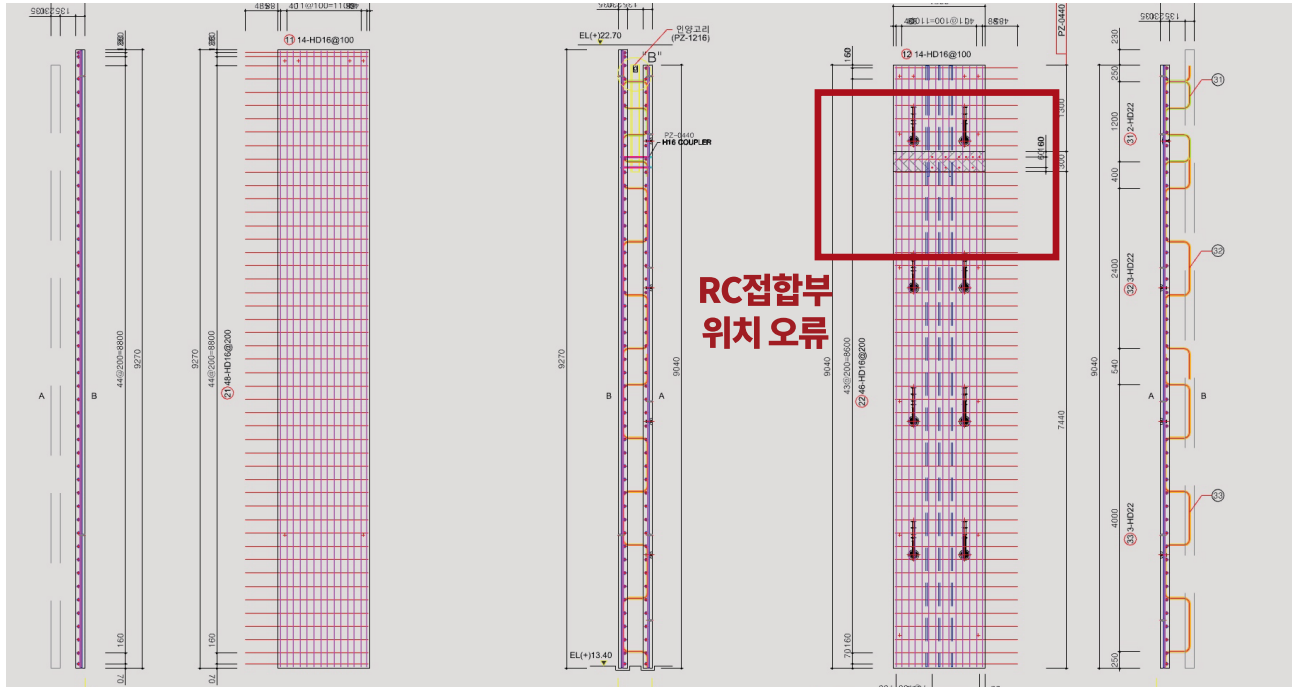
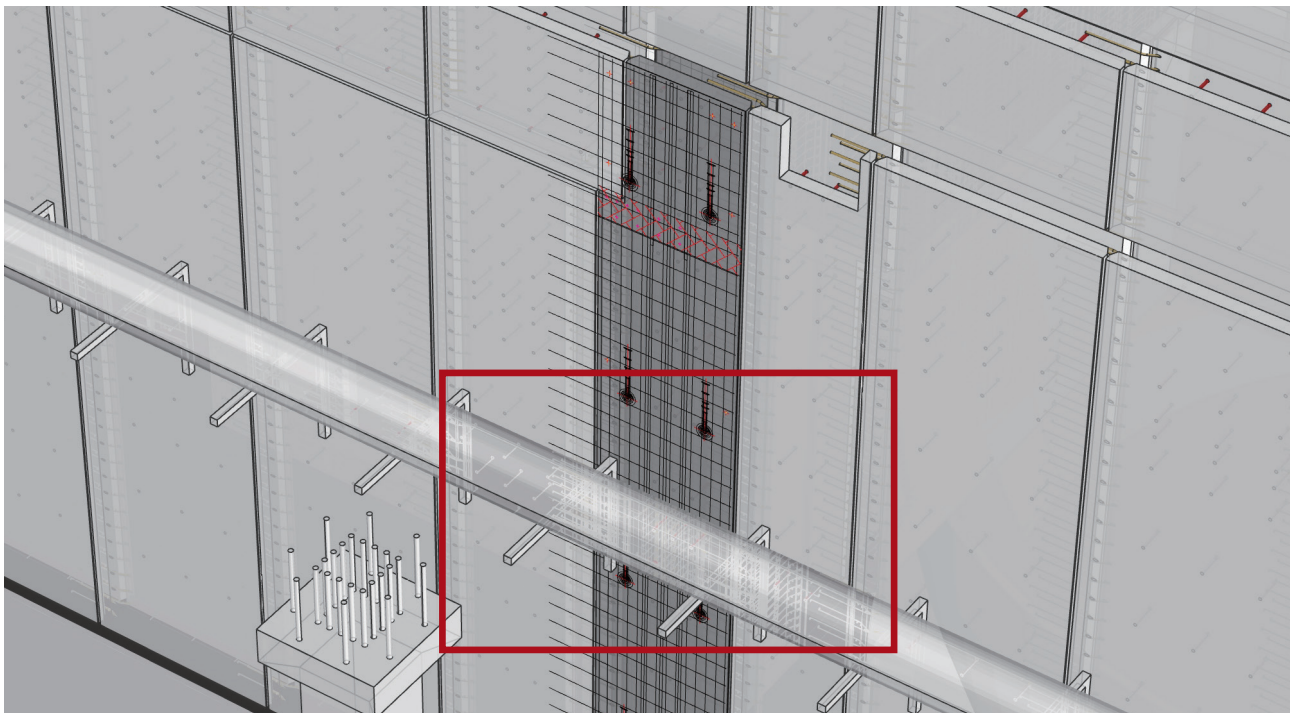
08-101-1500

08-101-1501 RC접합부 위치 표시오류

단면도에 맞게 RC접합부 위치 수정
